**Produto:** Linha XIP

**Descrição da atualização:** Acesso ao configurador via browser

**Boletim Técnico:** 003/15

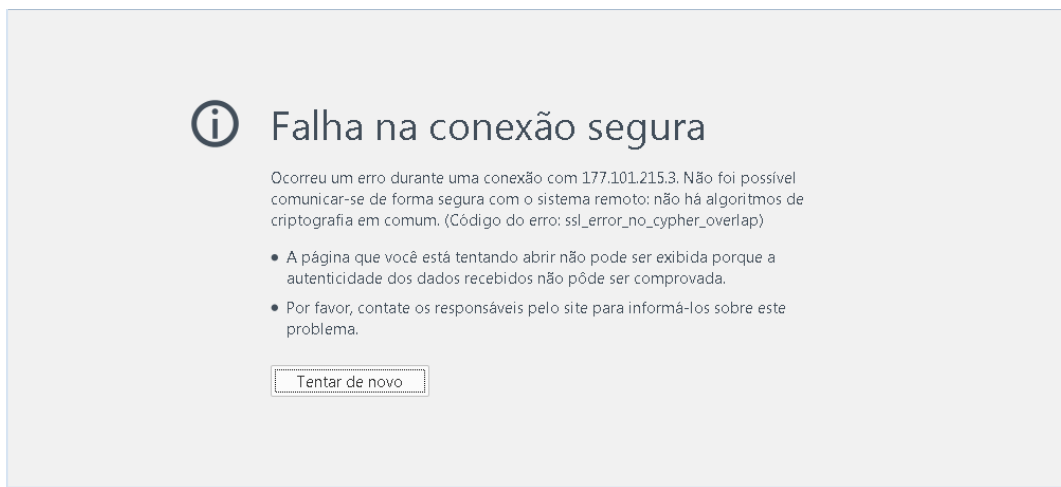
Verificamos que a linha XIP, com versões anteriores a v.10.9, não estão conseguindo acessar o configurador com os navegadores Firefox e Chrome.

Isto ocorre devido à atualização do SSL, no qual os navegadores deveriam continuar com o suporte ao SSL2.

Ao tentar acessar o PABX apresentará esta mensagem
