Boletim: 005-14

Produto: XIP-220

Descrição: Placa de ring

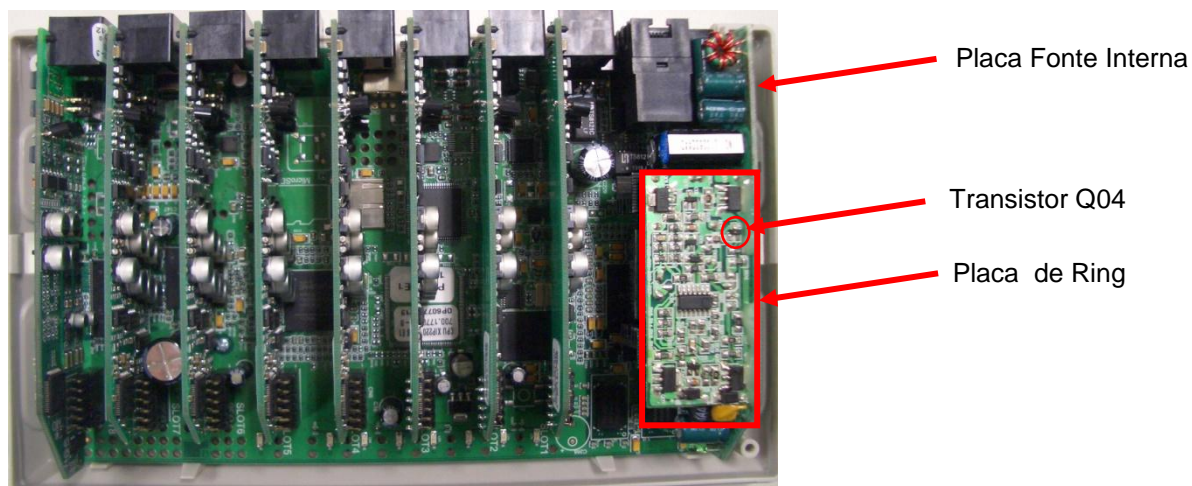
Observamos que eventualmente a XIP-220 fica sem o ring. Não conseguimos verificar este problema nos testes simulados na fábrica. Como a incidência deste problema é pequena, a suspeita recai sobre um lote de transistores defeituosos na fabricação das fontes.

O transistor Q04 faz parte do circuito de proteção do ring, desativando o ring temporariamente quando tem algum problema de sobrecarga do ring.

A solução é substituir o transistor pelo BC847B, observando a revisão da placa. Abaixo orientação de como identificar a revisão pela disposição dos componentes, visto que a identificação da revisão está por baixo impedindo a visualização.

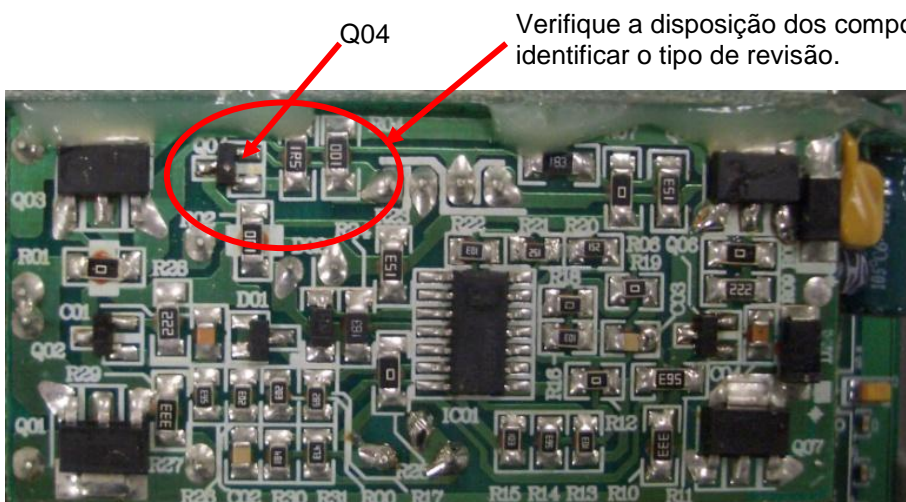
Placa de ring Rev3.0A:

Na placa de ring Rev3.0A, o gabarito do Q04 está correto. (**Não inverter**)
