**Boletim:** 006-14

**Produto:** XIP-220

**Descrição:** Placa de ring

**Data da atualização:** 01/04/14

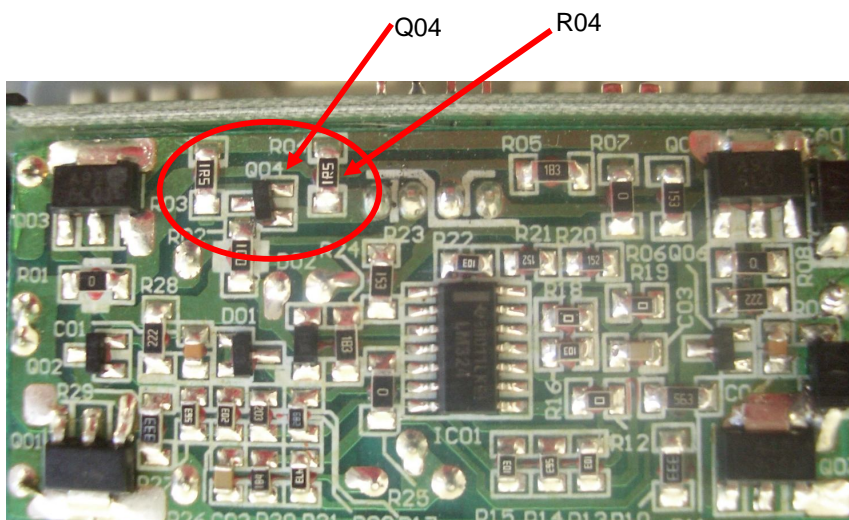
## Placa de ring Rev2.0A e B:

Conforme boletim técnico 005-14, foi observado que eventualmente a XIP-220 fica sem o ring. Não conseguimos verificar este problema nos testes simulados na fábrica. Como a incidência deste problema é pequena, a suspeita recai sobre um lote de transistores defeituosos na fabricação das fontes.

O transistor Q04 faz parte do circuito de proteção do ring, desativando o ring temporariamente quando tem algum problema de sobrecarga do ring.

1) Soldar o transistor Q04 - BC847B invertido (espelhado).

Importante: Para evitar mau contato, os PADS do transistor devem ser dobrados de forma que encostem na PCI.

2) Trocar o resistor R04 de 1R5 para 10R.
