Boletim: 007-14

Produto: Linha XIP-220

Descrição: Placa de ring

Data da atualização: 09/05/14

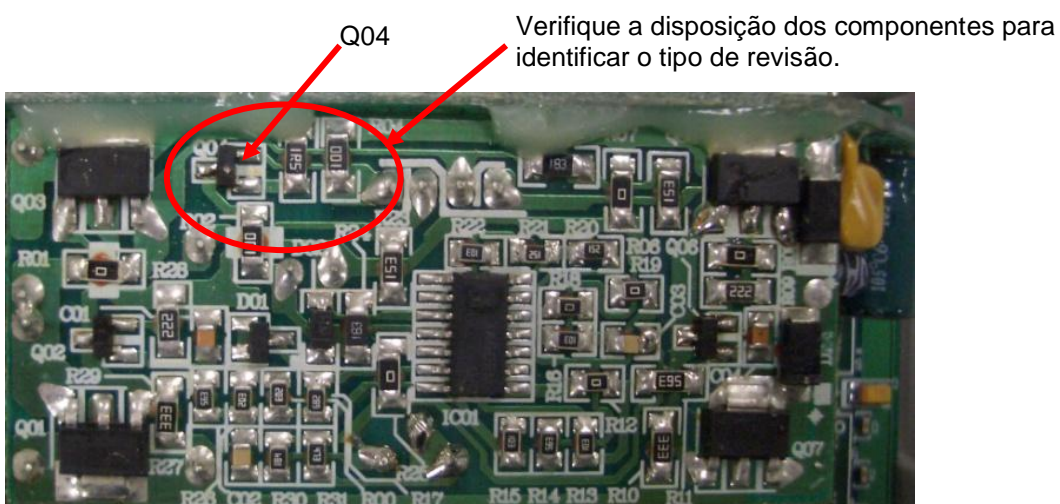
Placa de ring Rev3.0A:

Observamos que eventualmente a XIP-220 fica sem o ring.

O transistor Q04 faz parte do circuito de proteção do ring, desativando o ring temporariamente quando tem algum problema de sobrecarga do ring.

Em alguns casos o R04 ficou aberto, verifique esta situação, pois também deixa a fonte sem ring.

Como a substituição do transistor sugerida no Boletim 005-14 não surtiu efeito vamos desativar esta proteção simplesmente **retirando o transistor Q04**.

A partir desta data todos os novos produtos sairão da fábrica sem o transistor Q04.
