**Boletim:** 006-14

**Produto:** XIP-220

**Descrição:** Placa de ring

**Data da atualização:** 01/04/14

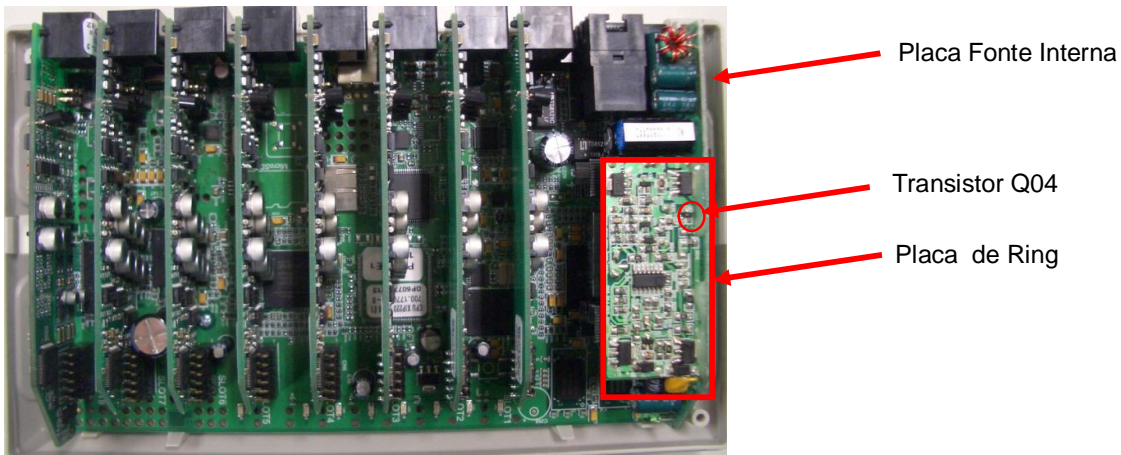
Conforme boletim técnico 005-14, foi observado que eventualmente a XIP-220 fica sem o ring. Não conseguimos verificar este problema nos testes simulados na fábrica. Como a incidência deste problema é pequena, a suspeita recai sobre um lote de transistores defeituosos na fabricação das fontes.

O transistor Q04 faz parte do circuito de proteção do ring, desativando o ring temporariamente quando tem algum problema de sobrecarga do ring.

A solução é substituir o transistor pelo BC847B, observando a revisão da placa. Abaixo orientação de como identificar a revisão pela disposição dos componentes, visto que a identificação da revisão está por baixo impedindo a visualização.
